**Inspektion
gennemført hos:**

Anneberghus
Sandbygård
Torbenfeldthus
2720 Vanløse
Danmark

**Ordrenummer:
10078**

**Skema:
Hovedinspektion**

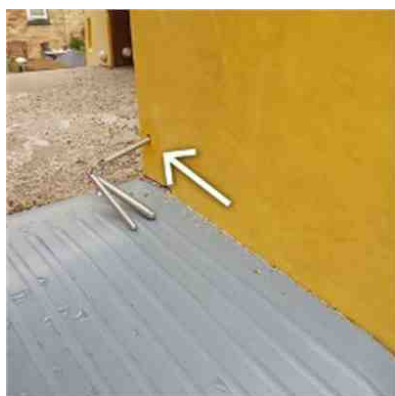
Foto nummer 3

Rutschebane > Fælder

2

Der er registreret fingerklemfælder. Ved højder over 100 cm over et potentielt stødområde, eller hvor brugeren er udsat for en tvungen bevægelse, skal huller og åbninger ikke have en diameter imellem 8-25 mm.

DS/EN 1176 del 1 pkt. 4.2.7.6 Fastklemning af fingre.

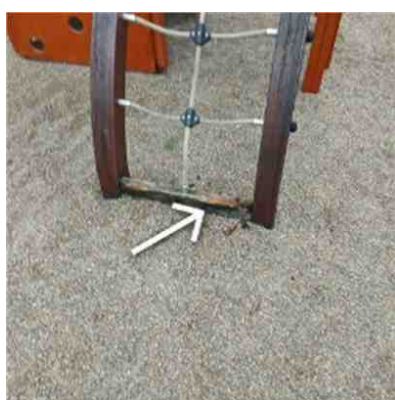
Foto nummer 14

Del 1 Redskab > Vedligeholdelse

3

Der er fremskredent råd i denne redskabsdel.

DS/EN 1176 del 7 pkt. 7.2 Korrigerende vedligeholdelse.

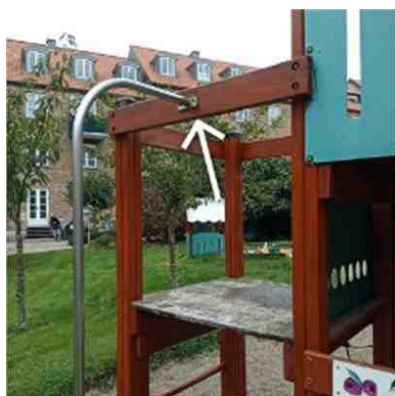
Foto nummer 15

Rutschebane > Vedligeholdelse

3

Denne redskabsdel er løs.

DS/EN 1176 del 7 pkt. 7.2 Korrigerende vedligeholdelse.

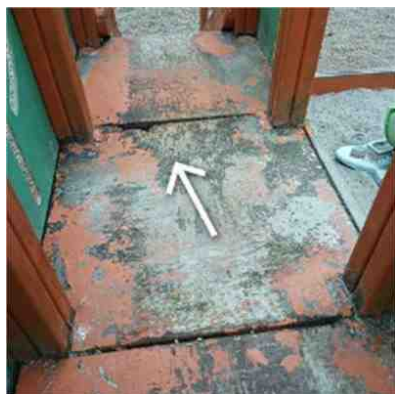
Foto nummer 19

Del 1 Redskab > Vedligeholdelse

3

Der er fremskredent råd i denne redskabsdel.
DS/EN 1176 del 7 pkt. 7.2 Korrigerende vedligeholdelse.

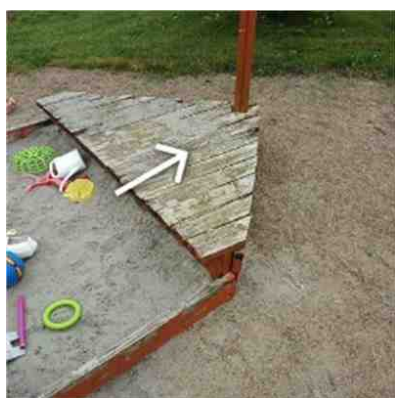
Foto nummer 20

Rutschebane > Vedligeholdelse

2

Der er fremskredent råd i denne redskabsdel.
DS/EN 1176 del 7 pkt. 7.2 Korrigerende vedligeholdelse.

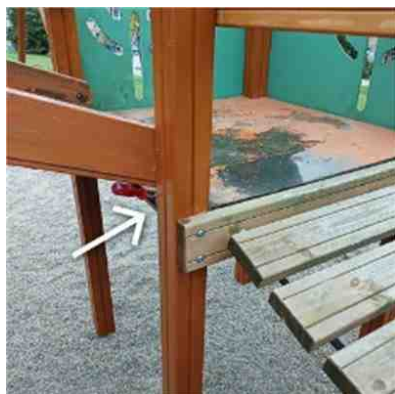
Foto nummer 22

Rutschebane > Vedligeholdelse

3

Der er fremskredent råd i denne redskabsdel.
DS/EN 1176 del 7 pkt. 7.2 Korrigerende vedligeholdelse.
