# OB 16830 - Andelsboligforeningen AST - Torbenfeldthus - Hovedinspektion Version 1

**Skema:**  
Hovedinspektion

**Inspektionsdato:**  
22. sep. 2026

**Ordrenummer:**  
16830

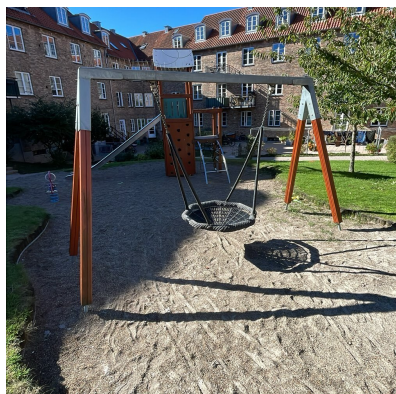
Foto nummer 2

## Redskabsbillede > Gynger

5

Der er ikke registreret afvigelser d.d.

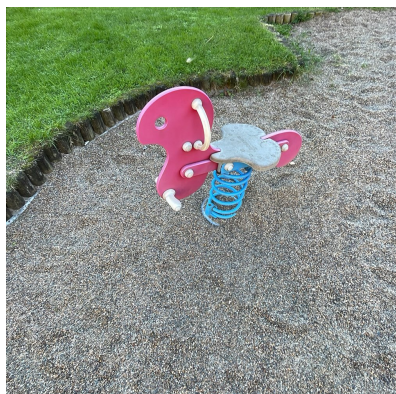
Foto nummer 3

## Redskabsbillede > Vipper

Info

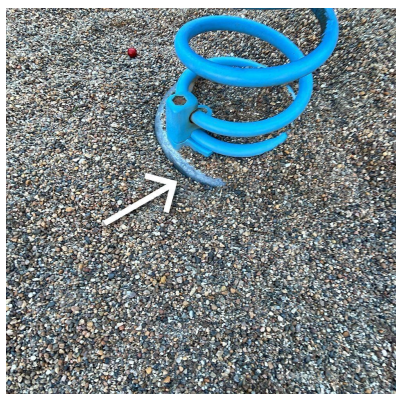
Foto nummer 4

## Vedligeholdelse

4

Denne redskabsdel er løs og skal fastmonteres.(redskabet står skævt)

DS/EN 1176 del 7 pkt. 7.2 Korrigerende vedligeholdelse.

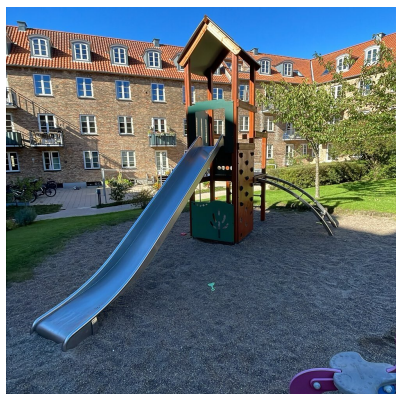
Foto nummer 5

## Rutschebaner

## Info

Redskabet er ikke mærket korrekt

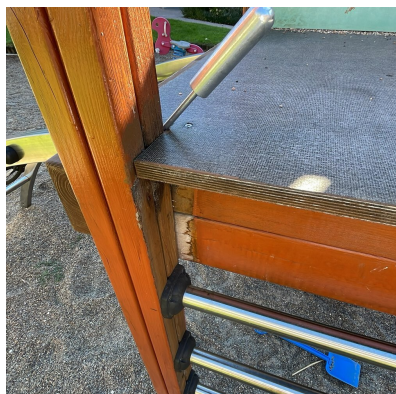
Foto nummer 6

## Fælder

2

Der er registreret fingerklemfælder. Ved højder over 100 cm over et potentielt stødområde, eller hvor brugeren er udsat for en tvungen bevægelse, skal huller og åbninger ikke have en diameter imellem 8-25 mm.

DS/EN 1176 del 1 pkt. 4.2.7.6 Fastklemning af fingre.

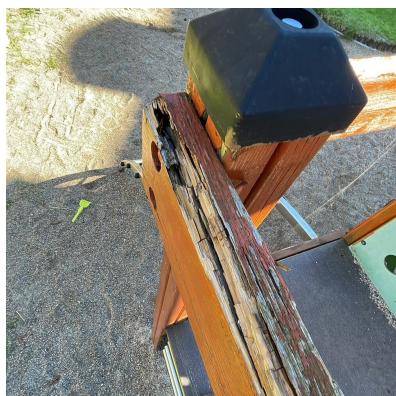
Foto nummer 7

## Vedligeholdelse

3

Der er fremskredent råd i denne redskabsdel.

DS/EN 1176 del 7 pkt. 7.2 Korrigerende vedligeholdelse.

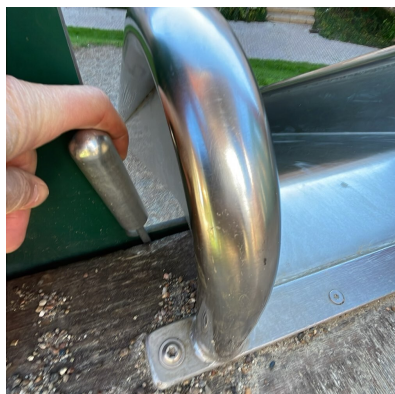
Foto nummer 8

## Fælder

3

Der er registreret fingerklemfælder. Ved højder over 100 cm over et potentielt stødområde, eller hvor brugeren er udsat for en tvungen bevægelse, skal huller og åbninger ikke have en diameter imellem 8-25 mm.

Kun i venstre side set oppefra.

DS/EN 1176 del 1 pkt. 4.2.7.6 Fastklemning af fingre.

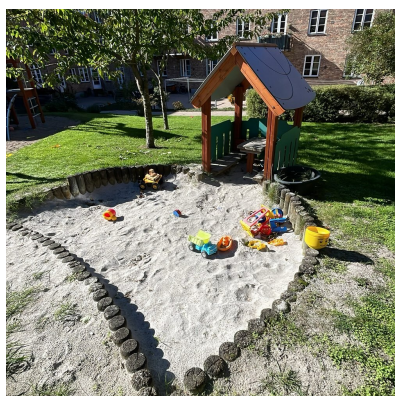
Foto nummer 9

## Redskabsbillede > Del-1 Redskab

Info

Redskabet er ikke mærket korrekt

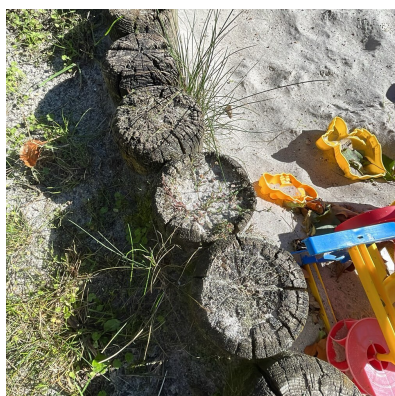
Foto nummer 10

## Vedligeholdelse

3

Der er fremskredent råd i Kantaftgrænsning.

DS/EN 1176 del 7 pkt. 7.2 Korrigerende vedligeholdelse.
