# OB 16830 - Andelsboligforeningen AST - Anneberghus - Hovedinspektion Version 1

Andelsboligforeningen AST - Anneberghus - Hovedinspektion, 16830 - Andelsboligforeningen  
AST

**Skema:**  
Hovedinspektion

**Inspektionsdato:**  
22. sep. 2026

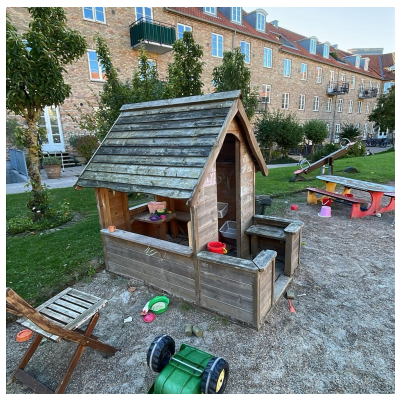
Foto nummer 2

Redskabsbillede > Del-1 Redskab

5

Redskabet er IKKE mærket korrekt.

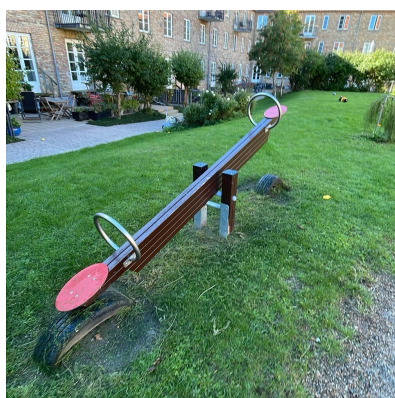
Foto nummer 3

Redskabsbillede > Vipper

5

Der er ikke registreret afvigelser d.d.

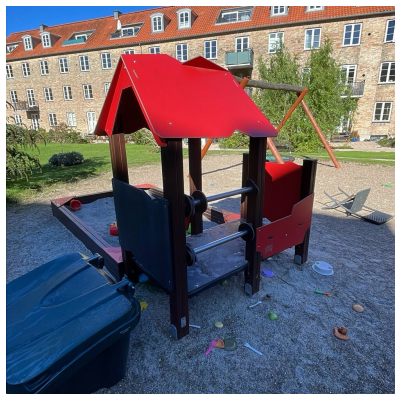
Foto nummer 4

Redskabsbillede > Del-1 Redskab

5

Der er ikke registreret afvigelser d.d.

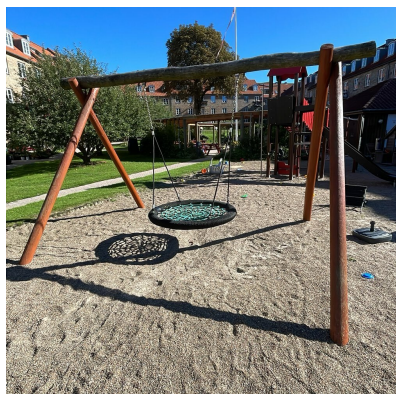
Foto nummer 5

Redskabsbillede > Gynger

5

Redskabet er IKKE mærket korrekt.

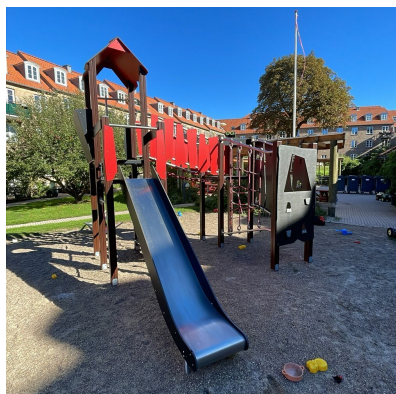
Foto nummer 6

Redskabsbillede > Rutschebaner

5

Der er ikke registreret afvigelser d.d.
