# OB 16830 - Andelsboligforeningen AST - Sandbygård - Hovedinspektion Version 1

Andelsboligforeningen AST - Sandbygård - Hovedinspektion, 16830 - Andelsboligforeningen AST

**Inspektion gennemført hos:**  
Andelsboligforeningen AST  
- Sandbygård  
Sandbygårdsvej  
2700 Brønshøj

**Skema:**  
Hovedinspektion

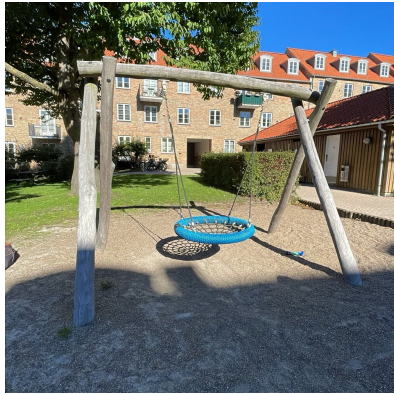
Foto nummer 2

## Redskabsbillede > Gynger

5

Der er ikke registreret afvigelser d.d.

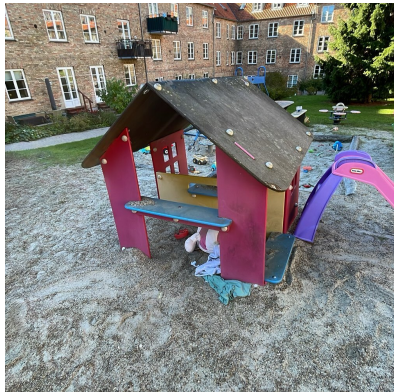
Foto nummer 3

## Redskabsbillede > Del-1 Redskab

Info

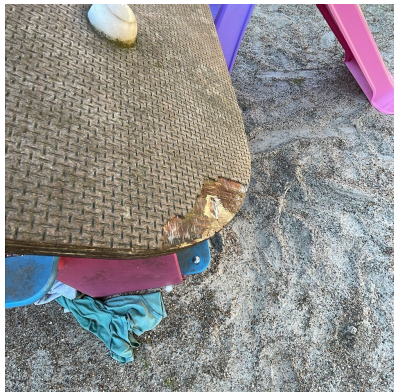
Foto nummer 4

## Vedligeholdelse

4

Der er begyndende råd flere steder.

DS/EN 1176 del 7 pkt. 7.1 Rutinemæssig vedligeholdelse

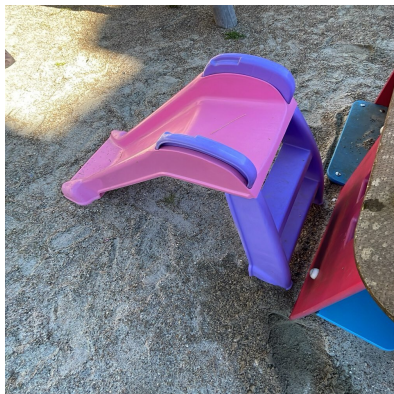
Foto nummer 5

## Generelt

3

Dette redskab er godkendt efter EN71 som er standarden for privat legetøj i private haver.

DS/EN 1176 Del 1 pkt. 1 Anvendelsesområde

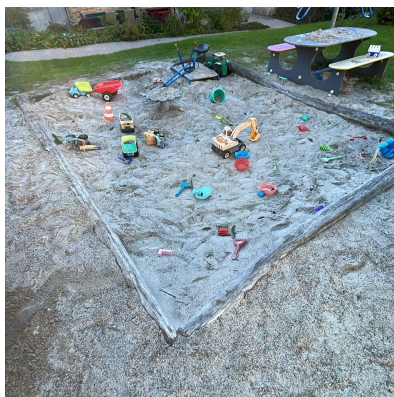
Foto nummer 6

Der er ikke registreret afvigelser d.d.

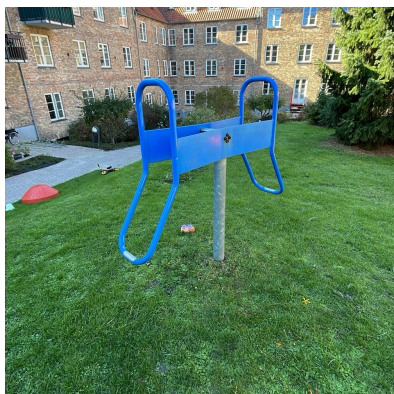
Foto nummer 7

Der er ikke registreret afvigelser d.d.

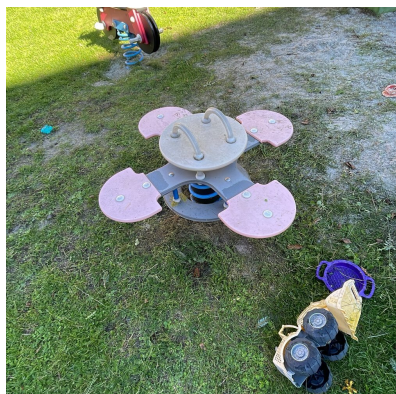
Foto nummer 8

Der er ikke registreret afvigelser d.d.

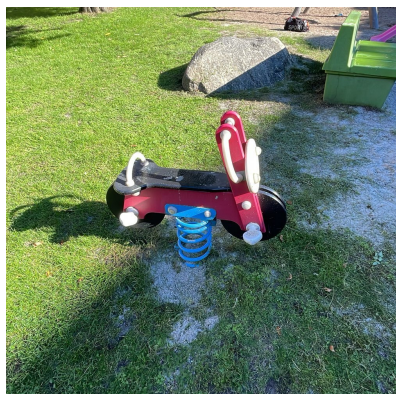
Foto nummer 9

Der er ikke registreret afvigelser d.d.

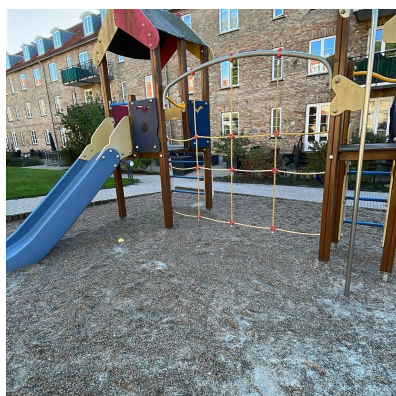
Foto nummer 10

Redskabsbillede > Rutschebaner

Info

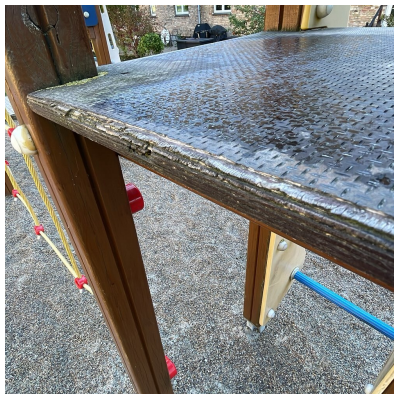
Foto nummer 11

## Vedligeholdelse

4

Denne del er slidt.

DS/EN 1176 del 7 pkt. 7.1 Rutinemæssig vedligeholdelse.

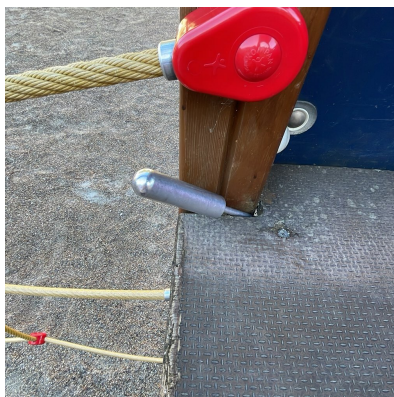
Foto nummer 12

## Fælder

2

Der er registreret fingerklemfælder. Ved højder over 100 cm over et potentielt stødområde, eller hvor brugeren er udsat for en tvungen bevægelse, skal huller og åbninger ikke have en diameter imellem 8-25 mm.

DS/EN 1176 del 1 pkt. 4.2.7.6 Fastklemning af fingre.

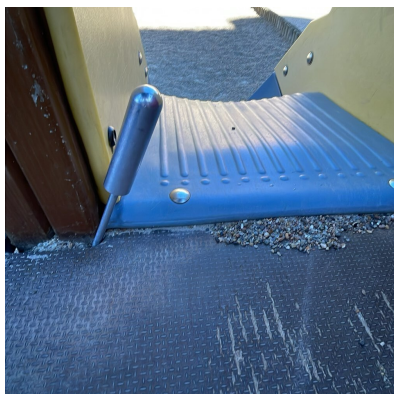
Foto nummer 13

## Fælder

3

Der er registreret fingerklemfælder. Ved højder over 100 cm over et potentielt stødområde, eller hvor brugeren er udsat for en tvungen bevægelse, skal huller og åbninger ikke have en diameter imellem 8-25 mm.

DS/EN 1176 del 1 pkt. 4.2.7.6 Fastklemning af fingre.

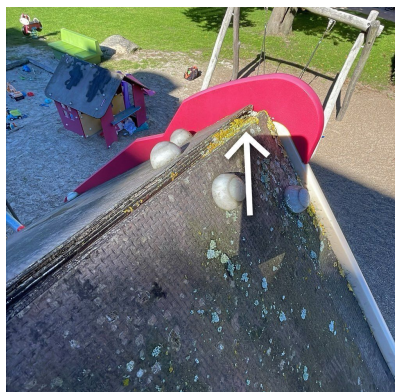
Foto nummer 14

## Vedligeholdelse

4

Der er begyndende råd i taget.

DS/EN 1176 del 7 pkt. 7.1 Rutinemæssig vedligeholdelse
