BRANDTEKNISK NOTAT

A/B A.S.T.

IR30451 26. SEPTEMBER 2025

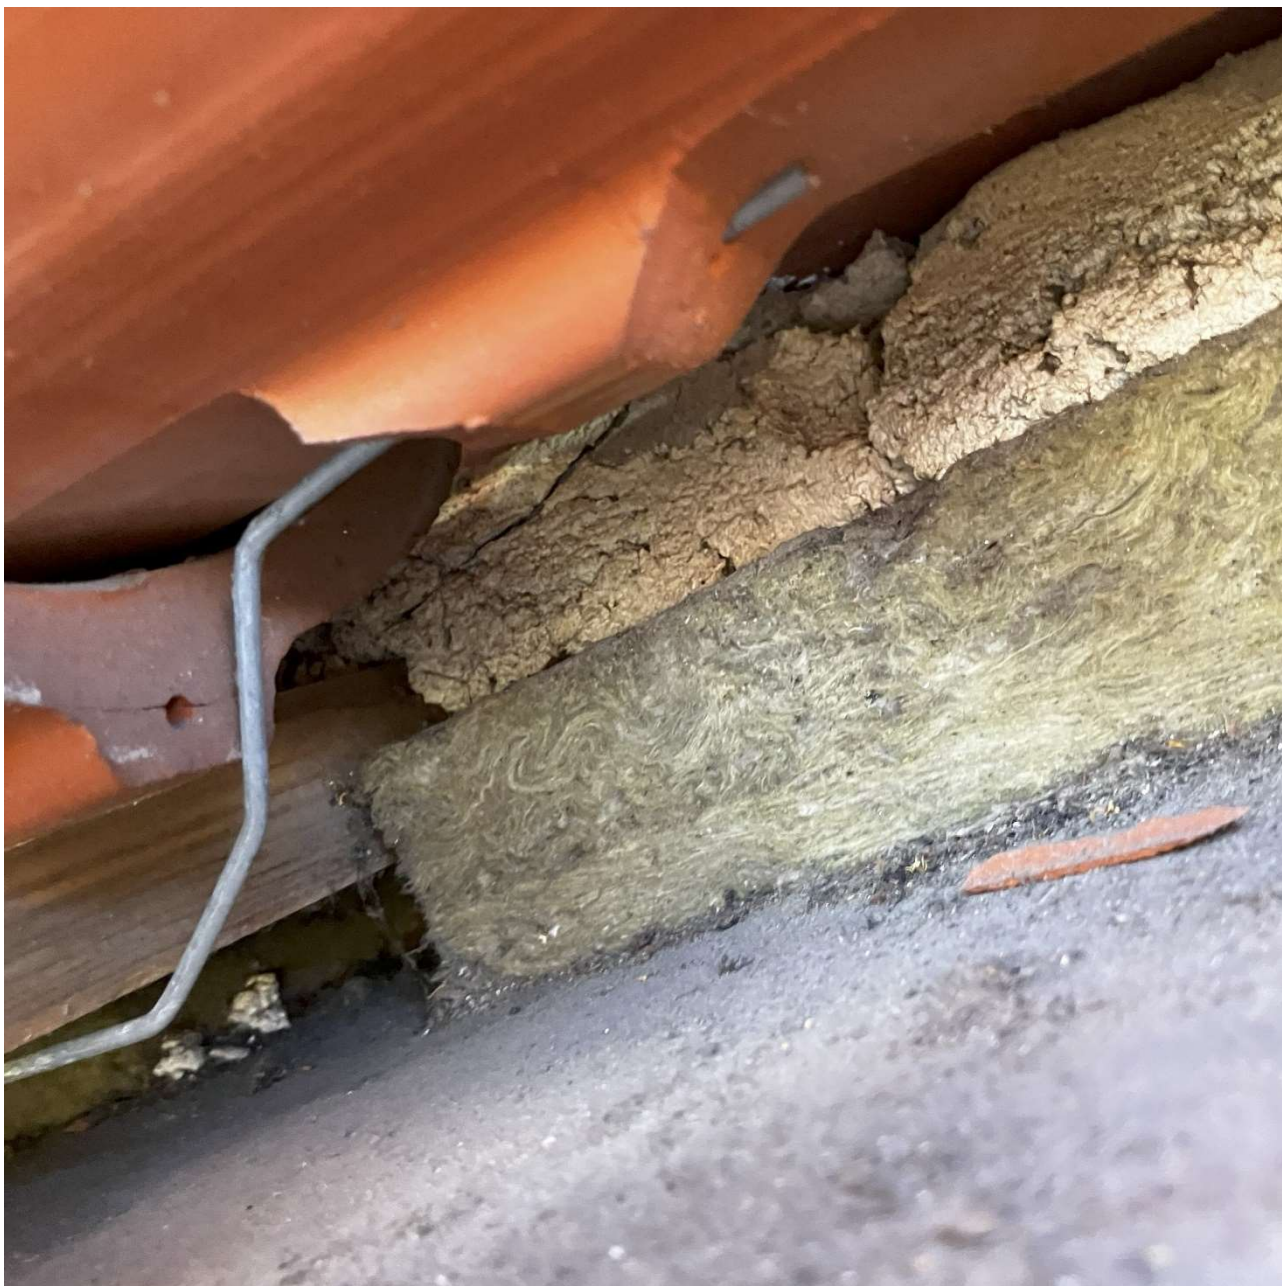
- Brandsektionsvægge var afsluttet med mineraluldsisolering mellem lægterne; teglsten var fastgjort til lodret brandsektionsadskillelse med mørtelpude eller tilsvarende;
- Brandsektionsadskillelser var udført med dobbeltsidet brandkamsersstatning;
- Brandkamsersstatninger i 1 meters afstand fra brandsektionsadskillelsen var afsluttet med mineraluldsisolering, placeret mellem lægterne.

Brandsektionsvæg afsluttet med mineraluldsisolering, placeret mellem lægterne, og fastgjort til undersiden af yderste tagdækning med mørtelpude; brandmæssig adskillelse mellem Annebergvej 3 og 5

Det anbefales derfor at ved eventuel fremtidig renovering/istandsættelse af tagkonstruktionen sikre, at brandsektionsvæggen føres ubrudt gennem undertaget og videre op i tæt forbindelse med undersiden af tagdækningen (den yderste tagdækning), så undertaget bliver afbrudt.

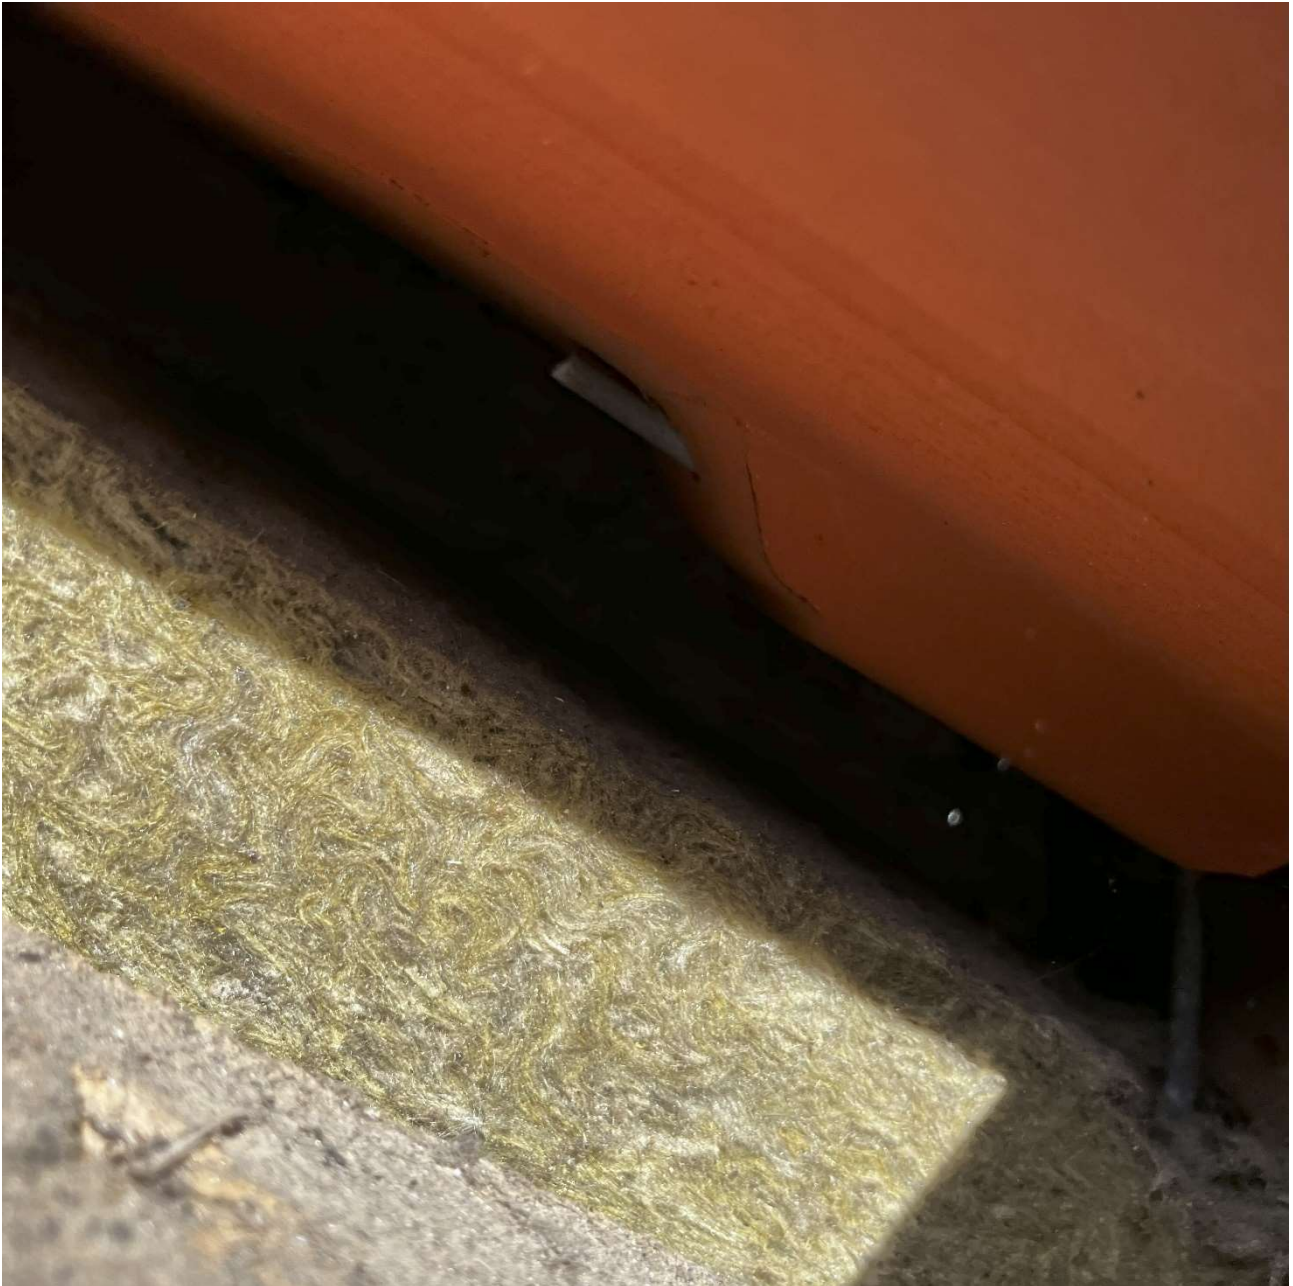
Ved destruktiv undersøgelse kunne det konstateres, at mineraluldsisolering ved brandsektionsadskillelser og ved brandkamsersstatninger var placeret ovenpå dug, der umiddelbart udgør en del af undertaget.

Brandkamserstatning i 1 meters afstand fra brandsektionsadskillelse afsluttet med mineraluldsisolering, placeret mellem taglæggerne; brandmæssig adskillelse mellem Annebergvej 3 og 5

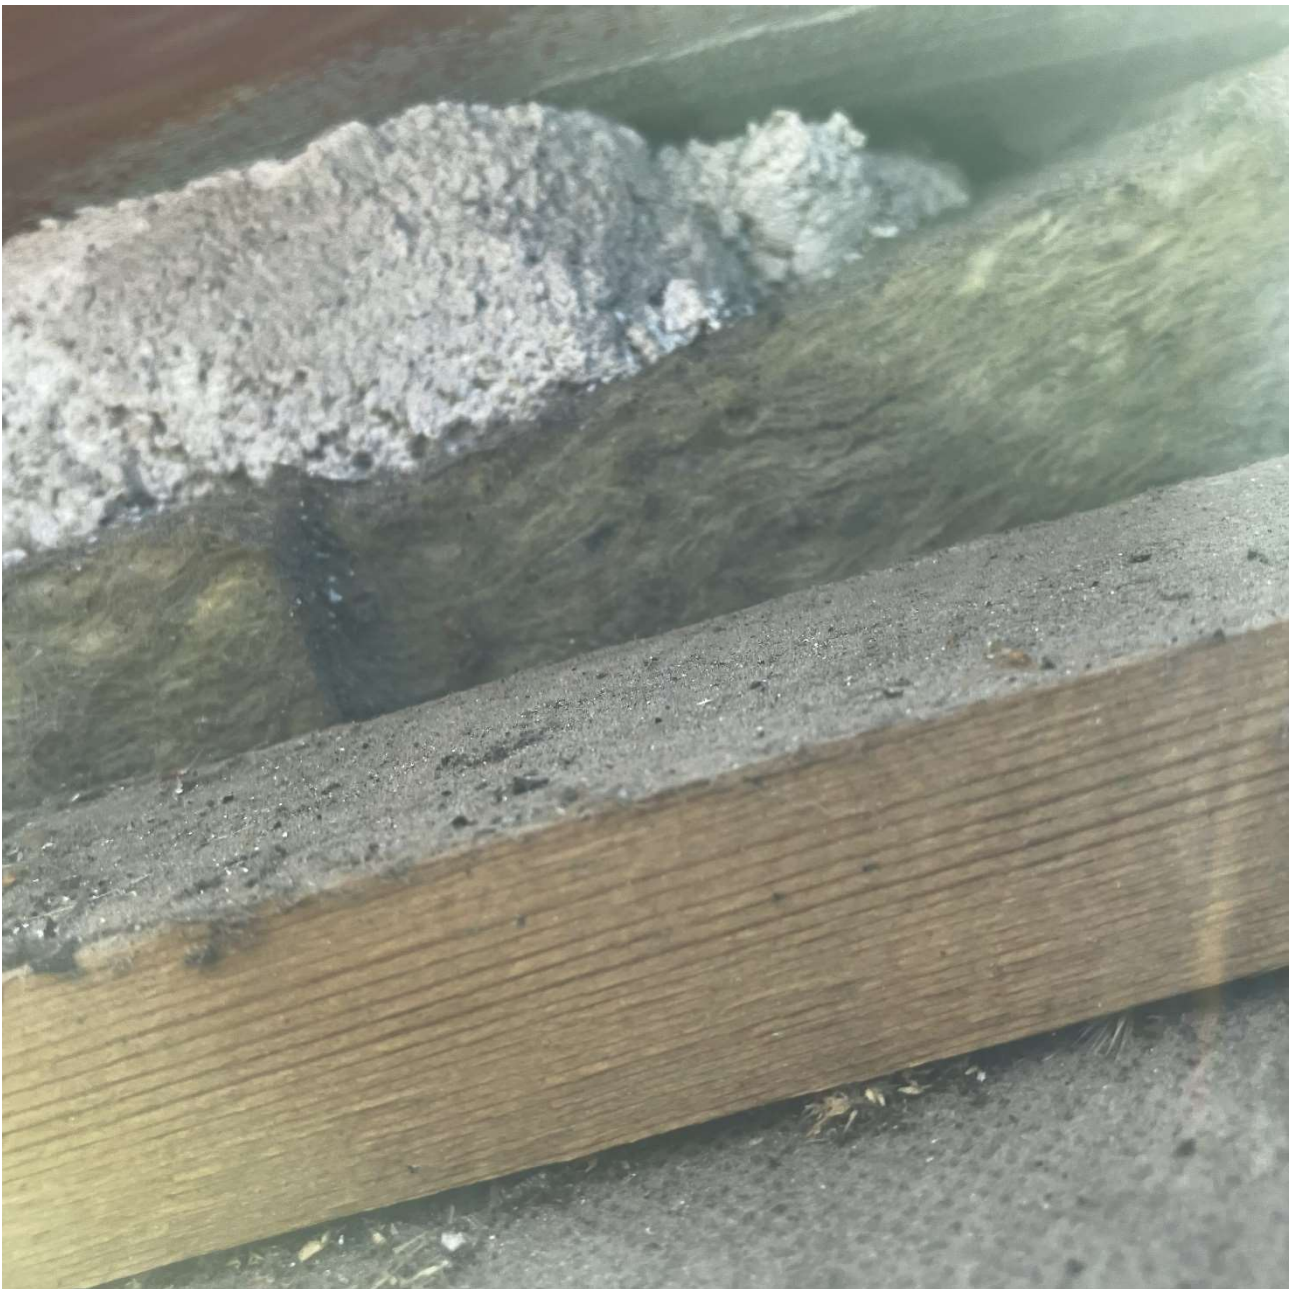
Brandsektionsvæg afsluttet med mineraluldsisolering, fastgjort til undersiden af yderste tagdækning med mørtelpude; brandmæssig adskillelse mellem Annebergvej 13 og Torbenfeldtvej 21
