# Korrosion

## Derfor forsvinder støttebøsningerne

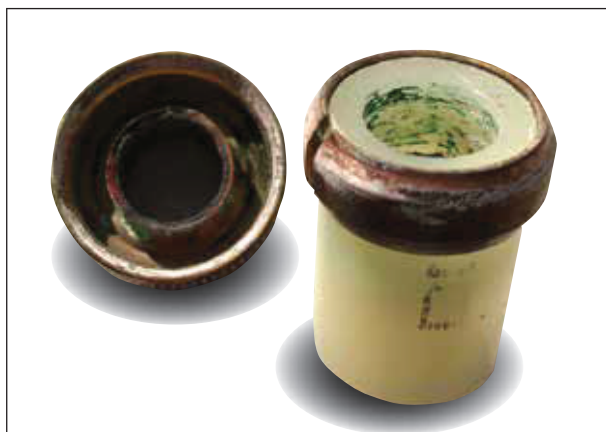
Kompressionsamling hvor støttebøsningen er korroderet væk.

Installatører oplever ofte, at en kompresionssamling pludselig bliver utæt, og når man skiller den ad, viser det sig, at støttebøsningen enten er helt eller delvist forsvundet. Det skyldes korrosion, som nemt kan undgås, hvis man ved, hvordan en korrosionsproces opstår.
